Gutachterliche Stellungnahme

Angekündigte Baumfällungen (WSA) im Umfeld der Unterschleuse am Landwehrkanal

Berlin, den 29.01.2009

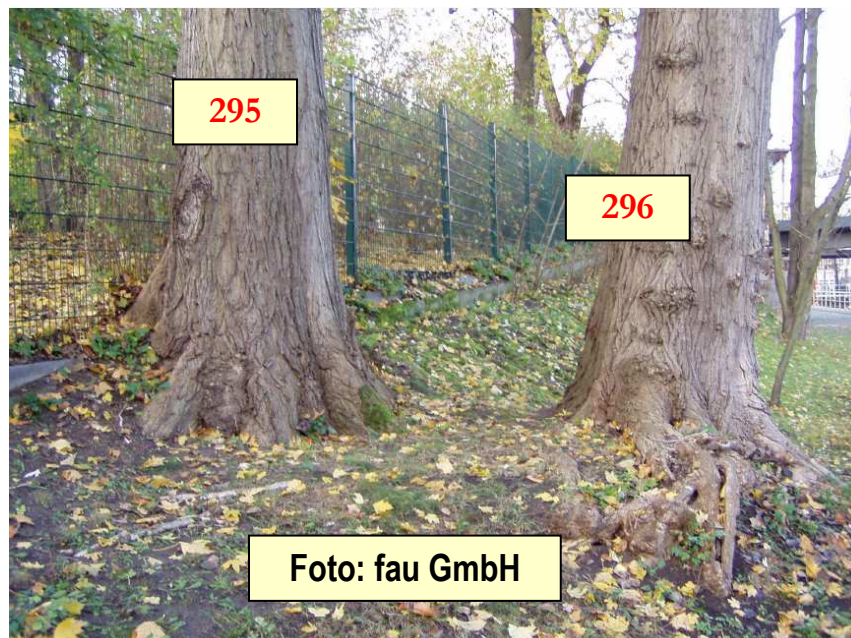
2. B 295 (Hybrid-Pappel), neben der Schleuseneinfahrt

- Laut Gutachten der Fa. Fau GmbH ist die große Alt-Pappel Nr.295 durch Schädlinge im Wurzelbereich („Pappelbohrer“) sowie durch eine einseitige Krone und durch Totholz nicht mehr verkehrssicher und sei deshalb ein Fällkandidat. Zusätzlich wurde eine Untersuchung mit dem Messgerät „Impulshammer“ in 80cm Stammhöhe (zwei Schallmessungen) durchgeführt, eine Messung ergab Hinweise auf intaktes Holz, die andere Messung ergab Hinweise auf eine „beginnende Stockfäule“.

- Dieser Baum zeigt folgenden Befund: Stammfuß und Starkwurzelnläufe sind klopf- und stichfest. Es gibt keinen Hinweis auf einen Pilzbefall, der Wurzelraum ist ausreichend. Der Baum hat keine verkehrsgefährdende Neigung. Der Totholzanteil ist tendenziell erhöht. Es gibt **keinen** Befall mit holzzerstörenden Käferlarven. Stattdessen wurde ein harmloser, durch Insekten bedingter Rindenschaden (Lochfraß) diagnostiziert.

- Stellungnahme zur von der Fa. Fau GmbH verwendeten Messmethode und Messmethodik: Schallmessungen mit dem Impulshammer sind nicht mehr Stand der Technik zur mechanischen Beurteilung des Holzzustands und weisen eine hohe Irrtumswahrscheinlichkeit auf (ZUBLER/BÄCHLE/NIEMZ 2004). Stand der Technik ist eine digital und statistisch kontrollierte Schalltomographie mit den Messgeräten Arbotom® oder Picus®, die eine zwei- oder dreidimensionale Darstellung des gesamten Stammquerschnitts bieten. Zwei punktuelle Messungen mit dem Impulshammer, die widersprüchliche Ergebnisse ergeben, sind ohne weitergehende Überprüfungen fachlich unzureichend. Wenn es darum geht, eine Wurzelstockfäule festzustellen, sollte eine Bohrwiderstandsmessung mit dem Messgerät Resistograph® erwogen werden.

- Dieser Baum zeigt visuelle Befunde, die dem Gutachten der Fau GmbH entsprechen. Es gibt allerdings hangaufwärts auch noch intakte Wurzeln.
- Fazit und Empfehlungen für die benachbarten Pappeln Nr.295+296: bei Pappel Nr.295 besteht kein fachlicher Anlass für eine Fällung, bei Pappel Nr.296 wäre eine Fällung aus Verkehrssicherungsgründen anzuraten. Auch hier bestünde die Möglichkeit des Erhalts eines Hochstubbens. Weil Pappel Nr.295 durch den Ausfall des Nachbarbaums einseitiger dem Wind ausgesetzt wäre und zudem eine etwas einseitige Krone aufweist, wäre zur statischen Anpassung an die veränderten Bedingungen eine fachgerechte Kronenkorrektur (Kronenrückschnitt von 20%) anzuraten. Vergleichende Kronenrückschnitte (unter Aufsicht des zeichnenden Sachverständigen) ergaben am Salzufer vor 10 Jahren bei derselben Pappelart (*Populus x euramericana*) sehr gute Ergebnisse und einen hinsichtlich der Verkehrssicherheit und des Baumerhalts nachhaltigen Effekt. Außerdem sollte bei Pappel Nr.295 das Totholz fachgerecht entfernt werden.
