Berlin, den 10.10.2018

### Baumgutachterliche Stellungnahme

#### **Weiden am Charlottenburger Salzufer (Landwehrkanal km 0,2, verwaltet vom Bezirksamt Charlottenburg-Wilmersdorf)**

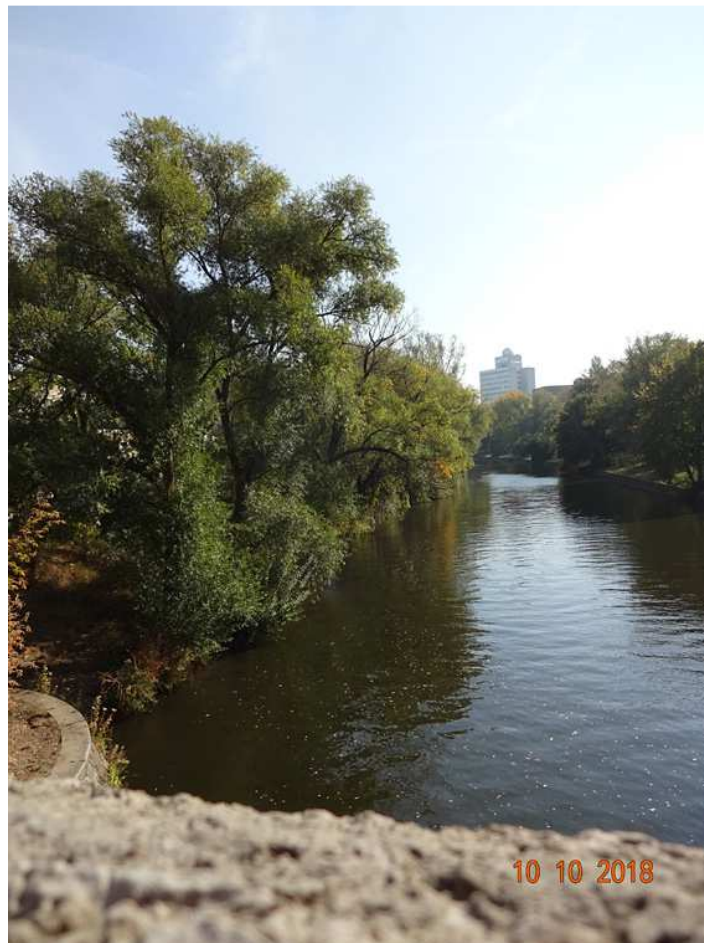
3. **Totholz** in den Kronen aller Weiden wurde bereits bei der gemeinsamen Befahrung des LwK im Mai 2016 und erneut im Mai 2017 (!) festgestellt. Die Totholzabeseitigung gehört zu den Verkehrssicherungspflichten mit besonderer Verantwortung. Daraus kann nicht kurzfristig und zeitlich verspätet eine *plötzliche* Gefahr abgeleitet werden. Grundsätzlich gibt es im Rahmen des abgeschlossenen Mediationsverfahrens aber den Konsens, dass den Verkehr gefährdendes Totholz entfernt werden kann. Im konkreten Fall der Weiden sollte geprüft werden, ob auch gemäß BNatSchG Totäste belassen werden können, die *nicht* den Verkehrsraum erreichen können. Dieses Prozedere wird vom ABz Neukölln an den vom ABz betreuten Bäumen am LwK seit Jahren eingehalten.

Abb.2: Weiden prägen das Landschaftsbild am LwK (von der Dovebrücke aus gesehen). Die im Vordergrund befindlichen Weiden Nr.1-2 weisen kein Totholz aus, das den Schiffsverkehr (und auch nicht das Salzufer) vorhersehbar erreichen kann (anders als bei den dahinter befindlichen Weiden Nr.3+4).

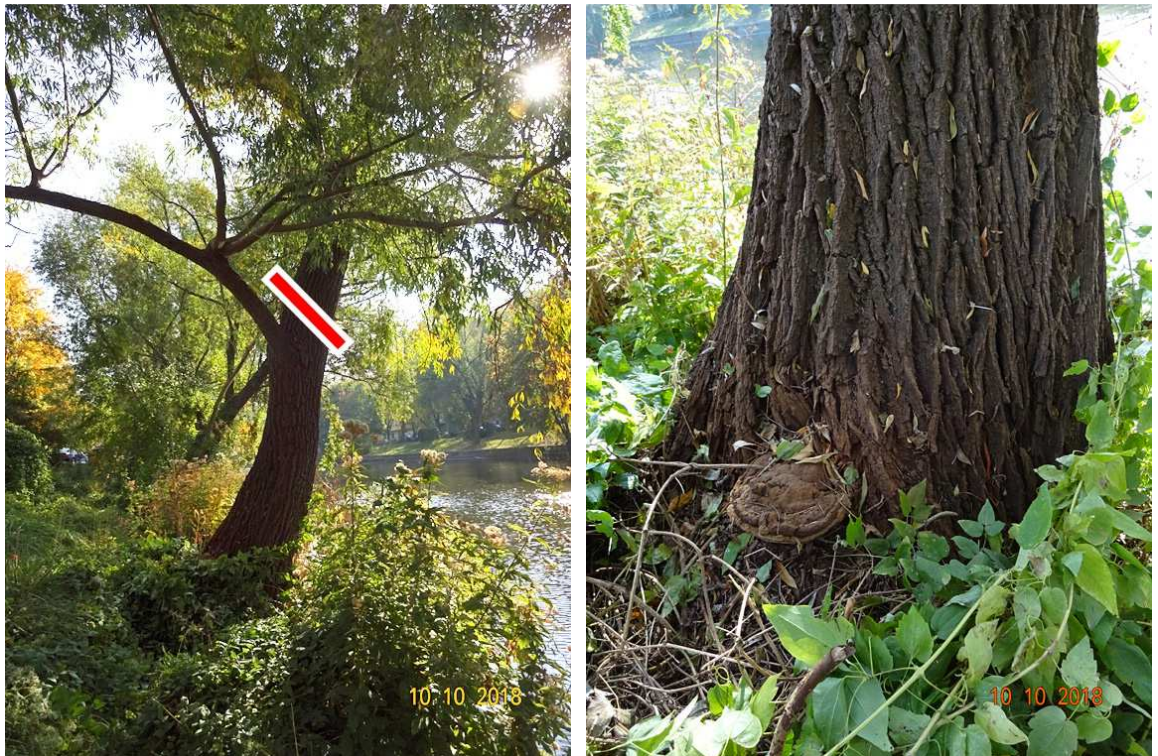
5. Bei der in der Krone deutlich rückläufigen **Weide Nr.3** (*Salix alba x fragilis*) findet sich – wie von Frau Derlien mitgeteilt – ein Fruchtkörper des holzabbauenden Lackporlings auf der Zugseite der Neigung. Die Klangprobe mit dem Schonhammer bestätigt eine weitgehende Zersetzung der Stammbasis, sodass eine Untersuchung mit Messgeräten nicht erforderlich erscheint; allerdings sollte hier aus NATURSCHUTZGRÜNDEN keine Fällung am Erdboden, sondern ein **Absetzen** des Baums als **Kopfweide** ausgeführt werden. Solche Bäume mit Pilzbefall und Habitatcharakter stehen seit Jahren gefahrlos als Kopfbäume am Verkehrsraum des Berlin-Spandauer Schifffahrtskanals.

Abb.3a/b: die Weide Nr.3 könnte als Kopfbaum abgesetzt werden; der Lackporlings-Fruchtkörper befindet sich bereits seit mehreren Jahren an der Stammbasis.

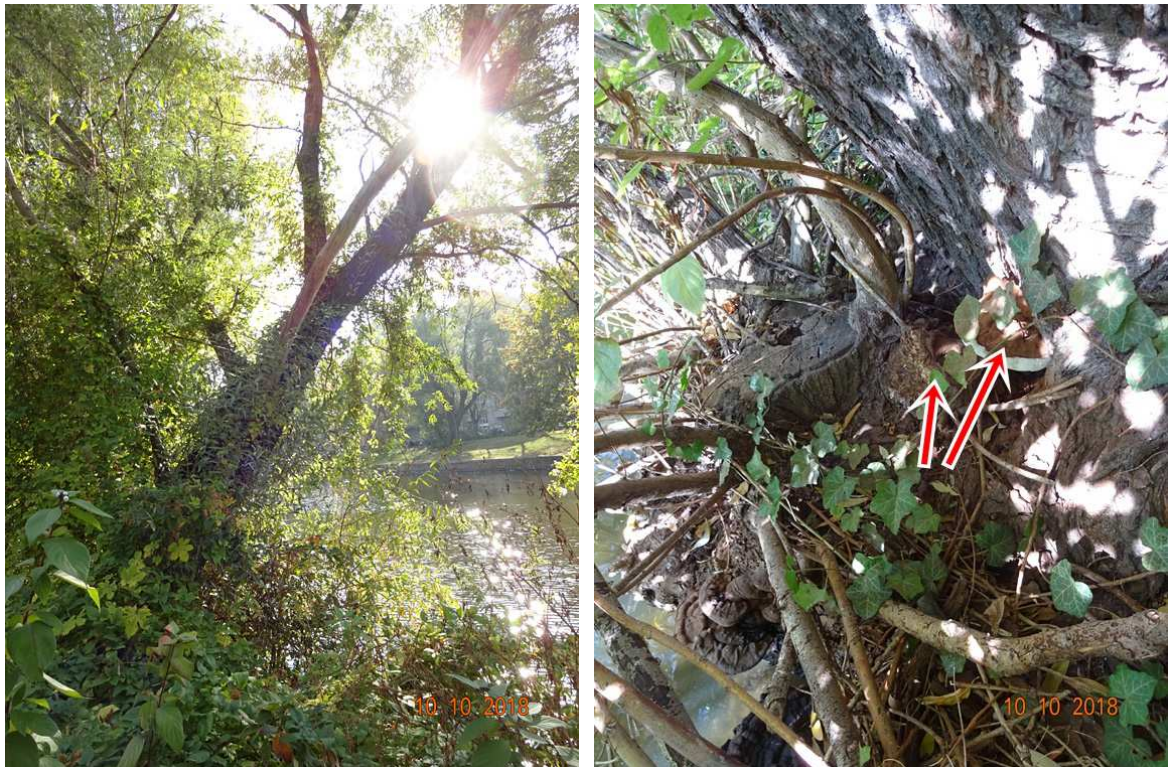
6. Bei der teilweise Totholz enthaltenden, aber noch vitaleren **Weide Nr.4** (*Salix alba x fragilis*) findet sich – wie von Frau Derlien mitgeteilt – ein Fruchtkörper des holzabbauenden Lackporlings auf der Druckseite der Neigung. Der Pilzbefall konzentriert sich hier aber auf einen früher gefällten Stämmeling. Die übrigen Stammseiten (insbesondere die statisch relevante Zugseite der Neigung) sind klopfest und weisen kompensatorisches Zuwachsholz auf. Ein Befall statisch wirksamer Wurzeln mit dem Brandkrustenpilz ist in Zweifel zu ziehen (ebenfalls die Pilzdiagnose, die in diesem Fall nur mit binokularer Untersuchung eindeutig möglich ist). Deshalb sollte in diesem Fall eine **eingehende Untersuchung** zur Standsicherheit erfolgen und **keine sofortige Fällung**. Die Gefahr des unmittelbaren Schadenseintritts besteht hier eindeutig nicht.

Abb.4a/b: die Weide Nr.4 zeigt einen nur lokalen Pilzbefall (auch nach Klopfbefund nur lokal im Stammholz) auf der Druckseite am Landwehrkanal, der von einem Altstubben ausgeht (Pfeile); die übrigen Stammseiten sind klopfest.
